STUDIUM:	PROJEKT BUDOWLANY
JEDNOSTKA PROJEKTOWA	FIRMA USŁUGOWA Jerzy Soboń ul. Kasprowicza 13K, 58-580 Szklarska Poręba tel. 502-583-512, 509-520-018
TEMAT OPRACOWANIA	REMONT KONSTRUKCJI WIĘŻBY DACHOWEJ BUDYNKU UŻYTECZNOŚCI PUBLICZNEJ - PUBLICZNA SZKOŁA PODSTAWOWA NR 4 W STRZEGOMIU
ADRES INWESTYCJI	Publiczna Szkoła Podstawowa nr 4 Al. Wojska Polskiego 3-5, 58-150 Strzegom
NR DZIAŁKI	Dz. nr 1358, AM-14, obręb: 0003 Śródmieście nr 3 obszar miasta Strzegom
INWESTOR	Gmina Strzegom Rynek 38, 58-150 Strzegom
KATEGORIA OBIEKTU BUDOWLANEGO	KATEGORIA IX - BUDYNKI KULTURY, NAUKI I OŚWIATY

Przedmiotem inwestycji jest remont konstrukcji więźby dachowej budynku użyteczności publicznej – Publiczna Szkoła Podstawowa nr 4 w Strzegomiu.

III OCENA STANU TECHNICZNEGO

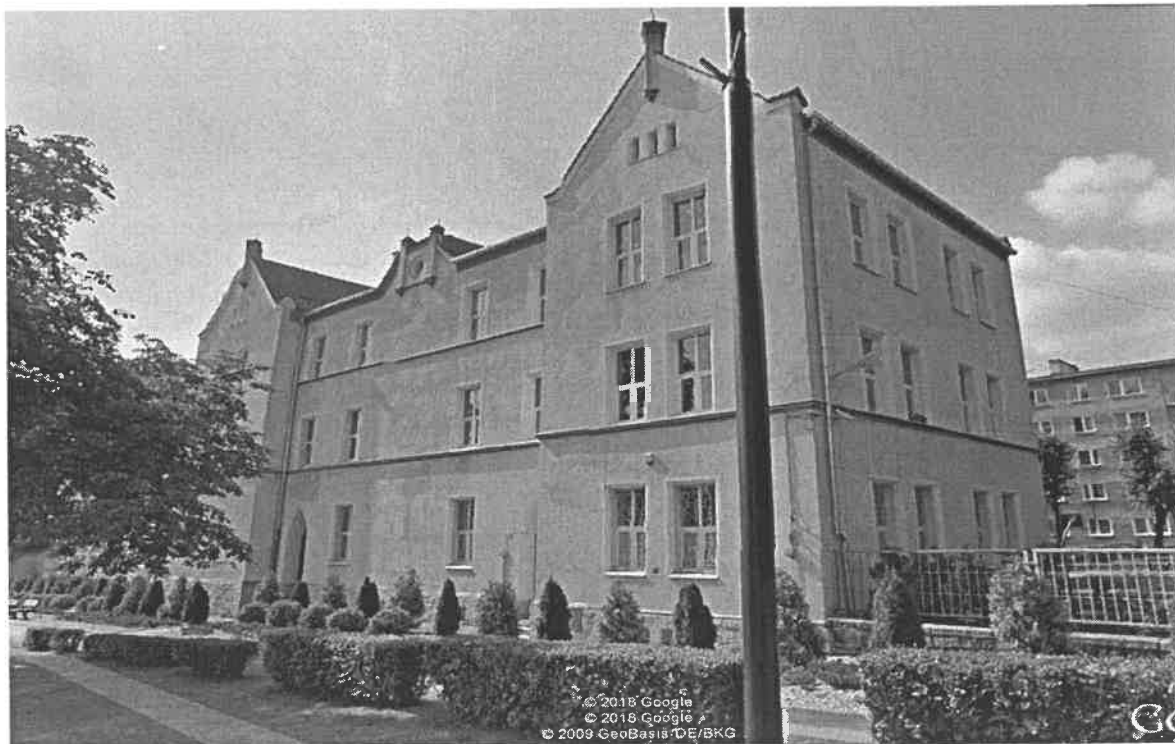
Fot.1 Zdjęcie elewacji frontowej
